# YES 車輛認證書

認證編號 CPF2189623B079

| 廠牌 Make | FORD |
| 車型 Model | FIESTA |

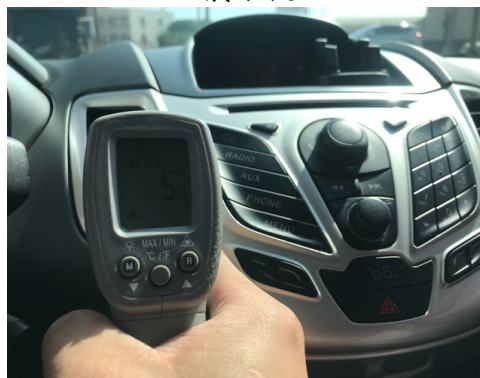
空調溫度

| 查定項目 Inspection Item | 有無異常狀況 Findings | | 備註事項 |
|---|---|---|---|
| 前空調冷氣作動中央出風口溫度 | | 5°C | |
