# YES 車輛認證書

認證編號 CPF2189623B093

| 廠牌 Make | NISSAN |
| 車型 Model | TEANA |

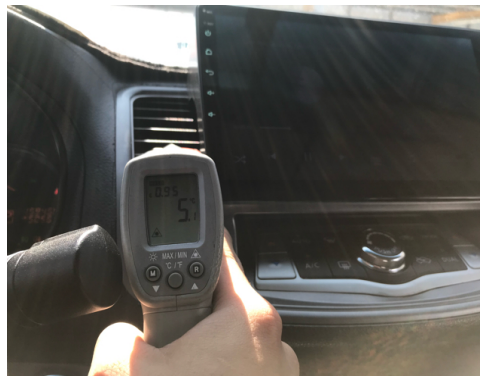
空調溫度

| 查定項目 Inspection Item | 有無異常狀況 Findings | | 備註事項 |
|---|---|---|---|
| 前空調冷氣作動中央出風口溫度 | | 5°C | |
