# YES 車輛認證書

認證編號 CPF2189623C080

## 車輛認證總結報告 Vehicle Inspection Findings

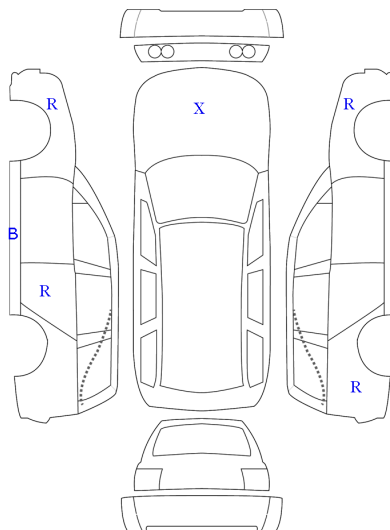
車體外觀圖

⑤ 鈑件鏽蝕、斑剝或鏽穿

B 受損面積約一個拳頭(含)以上

R 鈑件校正痕跡

本車體骨架結構無修復跡象。 X 更換

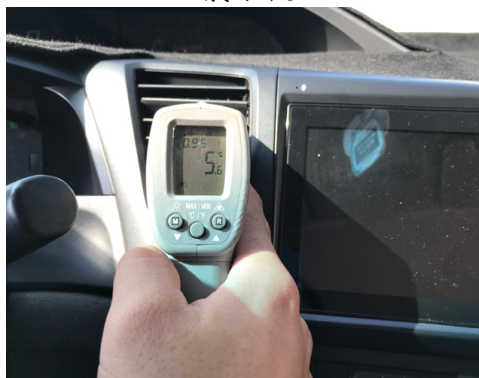
空調溫度

| 查定項目 Inspection Item | 有無異常狀況 Findings | | 備註事項 |
|---|---|---|---|
| 前空調冷氣作動中央出風口溫度 | | 5°C | |
