查定編號 CPF2189623C106

| 廠牌 Make | BENZ |
| 車型 Model | GLA-CLASS |

車輛認證總結報告 Vehicle Inspection Findings

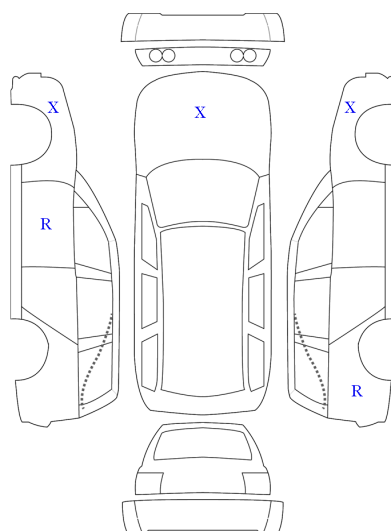
車體外觀圖

右前方有鈹修痕。
右後方有鈹修痕。
左側有鈹修痕。
左前方有鈹修痕。
正前方有鈹修痕。

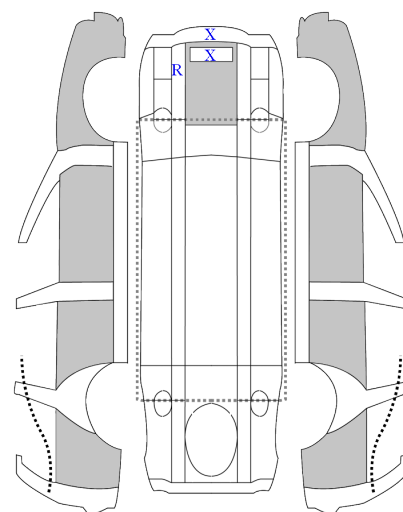
車骨結構圖

無此檢查項目
無任何異常之痕跡。
無任何泡水之痕跡。
異常
