# YES 車輛查定報告

## 車輛認證總結報告 Vehicle Inspection Findings

廠牌：HYUNDAI  
排檔型式：手自排  
車門數：4門  
儀表里程數：64,891

車型：ELANTRA  
引擎號碼：\*\*\*BDU7191\*\*  
車身號碼：無車身號碼

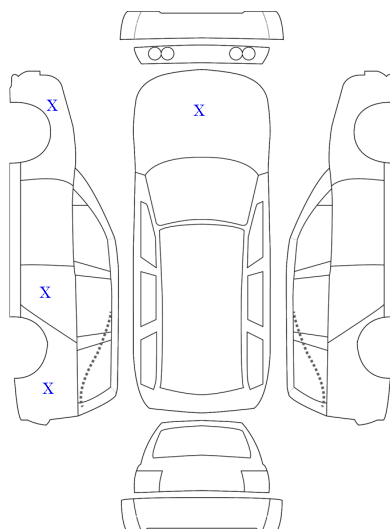
車體外觀圖

左側有鈑修痕。  
左前方有鈑修痕。  
左後方有鈑修痕。  
正前方有鈑修痕。

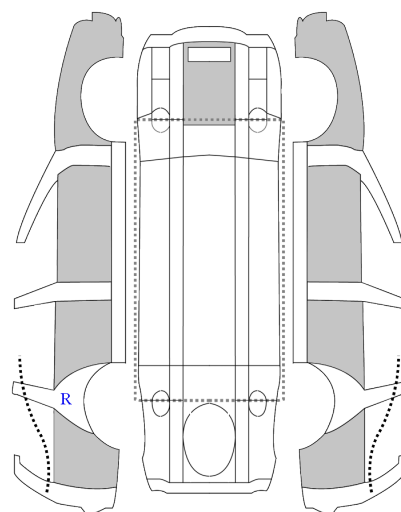
車骨結構圖

無任何異常之痕跡。
