車輛查定報告

車輛認證總結報告 Vehicle Inspection Findings

認證編號：CPF21896241028

廠牌：TOYOTA
排檔型式：手自排
車門數：4門
儀表里程數：55,920

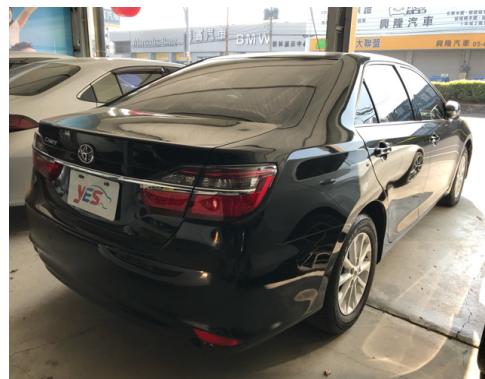
後面或右後側(含車尾)

正後方有钣修痕。
