# YES 車輛認證書

認證編號 CPF21896242078

| 廠牌 Make | HONDA |
| 車型 Model | CR-V |

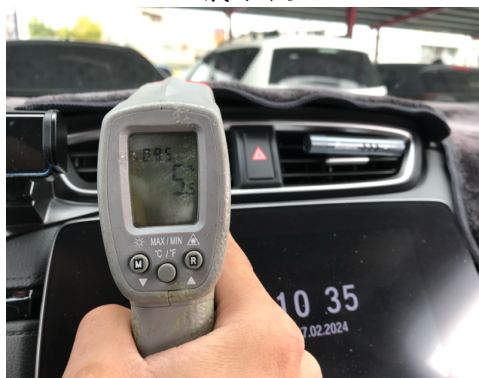
空調溫度

| 查定項目 Inspection Item | 有無異常狀況 Findings | | 備註事項 |
|---|---|---|---|
| 前空調冷氣作動中央出風口溫度 | 5°C | | |
