認證編號 CPF21896244020

## 車輛資料 Vehicle Information

## 車輛認證總結報告 Vehicle Inspection Findings

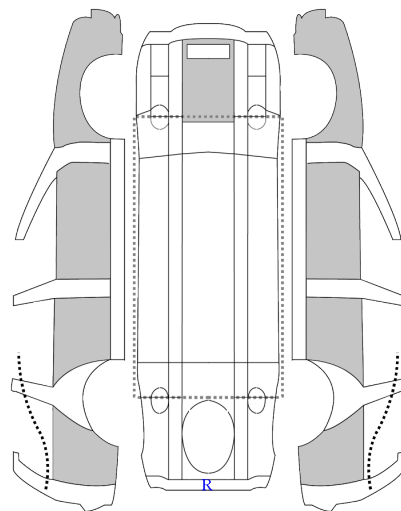
車骨結構圖

本車體骨架結構無修復跡象。 X 更換
