# YES 車輛認證書

認證編號 CPF21896244024

| 廠牌 Make | TOYOTA |
| 車型 Model | ALTIS |

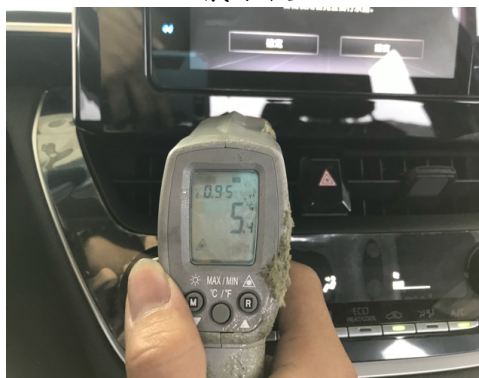
空調溫度

| 查定項目 Inspection Item | 有無異常狀況 Findings | | 備註事項 |
|---|---|---|---|
| 前空調冷氣作動中央出風口溫度 | 5°C | | |
