# YES 車輛認證書

認證編號 CPF21896244073

| 車型 Model | ALTIS |

## 車輛認證總結報告 Vehicle Inspection Findings

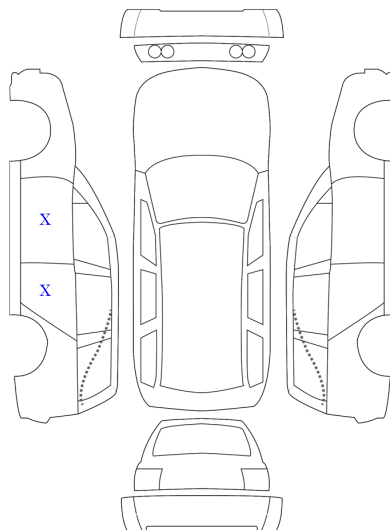
車體外觀圖

本車體骨架結構無修復跡象。 X 更換

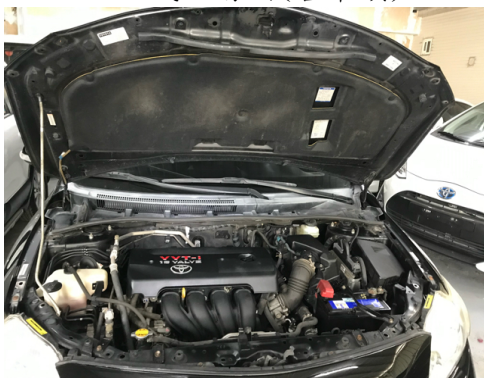
引擎室

| 查定項目 Inspection Item | 有無異常狀況 Findings | | 備註事項 |
|---|---|---|---|
| 外觀有無漏油/水跡象 | <input type="radio"/> 有 | <input checked="" type="radio"/> 無 | |
| 外觀有無修補或龜裂跡象 | <input type="radio"/> 有 | <input checked="" type="radio"/> 無 | |

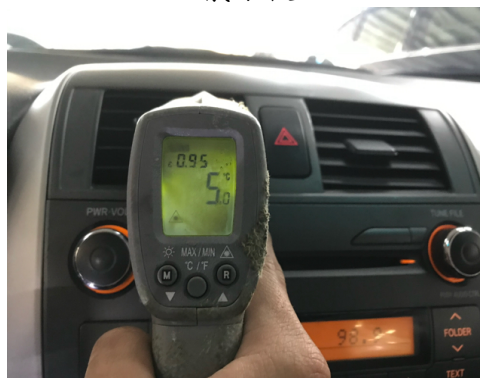
空調溫度

| 查定項目 Inspection Item | 有無異常狀況 Findings | | 備註事項 |
|---|---|---|---|
| 前空調冷氣作動中央出風口溫度 | 5°C | | |
