# YES 車輛認證書

認證編號 CPF21896246049

## 車輛資料 Vehicle Information

## 車輛認證總結報告 Vehicle Inspection Findings

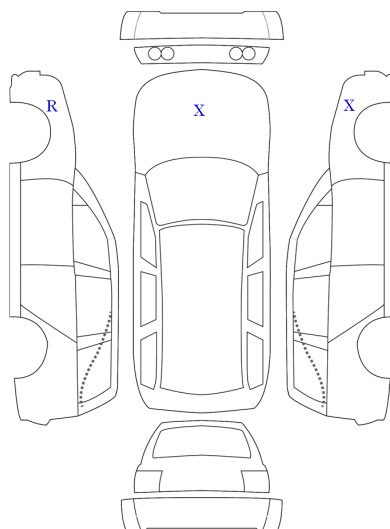
車體外觀圖

⑤ 鈑件鏽蝕、斑剝或鏽穿

B 受損面積約一個拳頭(含)以上

R 鈑件校正痕跡

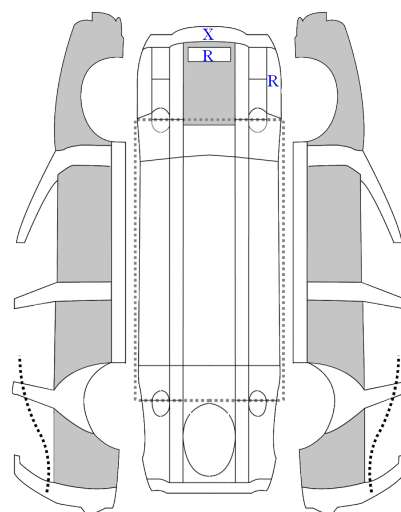
車骨結構圖

本車體骨架結構無修復跡象。 X 更換

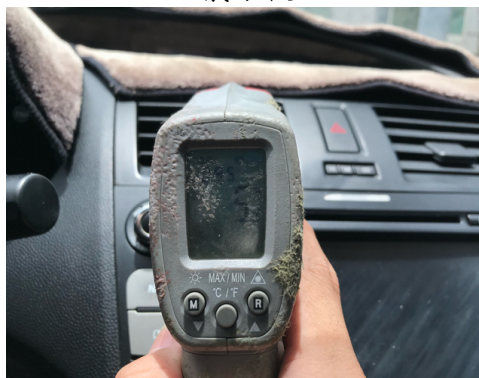
空調溫度

| 查定項目 Inspection Item | 有無異常狀況 Findings | | 備註事項 |
|---|---|---|---|
| 前空調冷氣作動中央出風口溫度 | 5 °C | | |
