# YES 車輛認證書

認證編號 CPF21896247024

| 廠牌 Make | TOYOTA |
| 車型 Model | SIENNA |

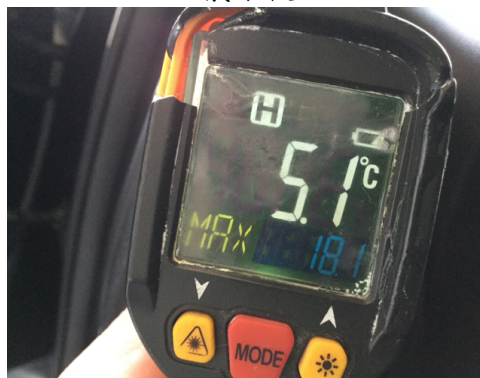
空調溫度

| 查定項目 Inspection Item | 有無異常狀況 Findings | | 備註事項 |
|---|---|---|---|
| 前空調冷氣作動中央出風口溫度 | 5°C | | |
