# YES 車輛認證書

認證編號 CPF22009262002

| 車型 Model | ALTIS |

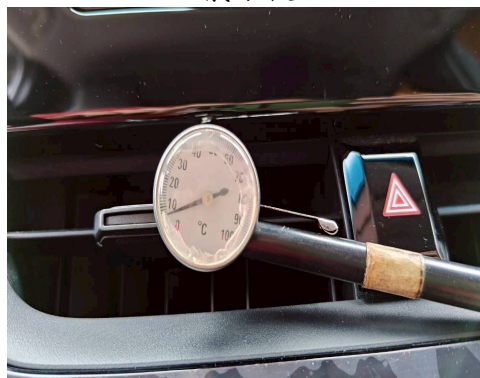
空調溫度

| 5. 前空調風速開關各段風速 | 正常 | 6. 前空調冷氣作動中央出風口溫度 | 7°C |
