認證編號 CPF2394624C007

## 車輛資料 Vehicle Information

| 車型 Model | B-CLASS |

## 車輛認證總結報告 Vehicle Inspection Findings

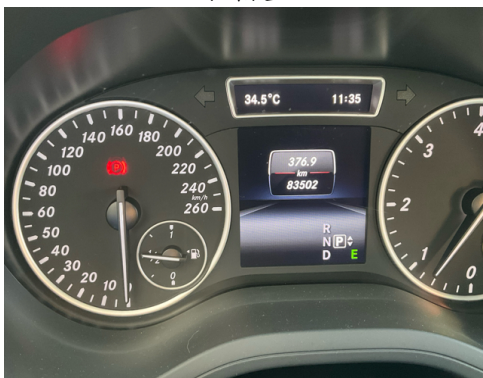
| 現況實車里程 Mileage<br>(僅揭露，不具保證效力) | 83,502 |

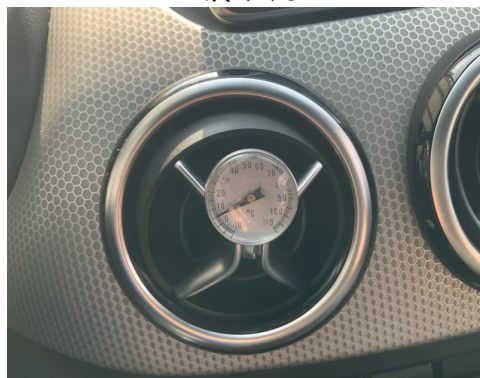
空調溫度

| 5. 前空調風速開關各段風速 | 正常 | 6. 前空調冷氣作動中央出風口溫度 | 5°C |
