認證編號 CPF2394624C009

## 車輛資料 Vehicle Information

## 車輛認證總結報告 Vehicle Inspection Findings

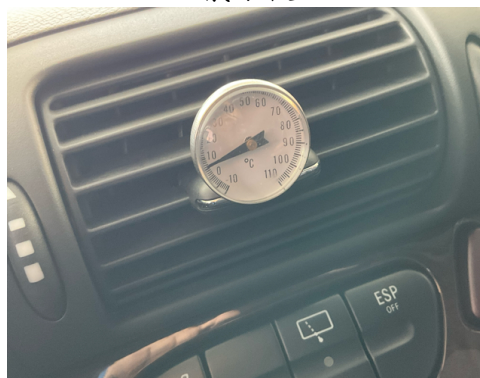
空調溫度

| 5. 前空調風速開關各段風速 | 正常 | 6. 前空調冷氣作動中央出風口溫度 | 6°C |
