# YES 車輛查定報告

## 車輛認證總結報告 Vehicle Inspection Findings

廠牌：TOYOTA  
排檔型式：自排  
儀表里程數：218,146

車型：INNOVA  
引擎號碼：\*\*\*73571\*\*  
車身號碼：TGN40~955\*\*\*\*

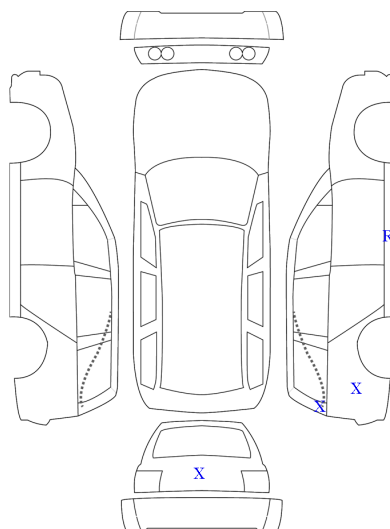
車體外觀圖

右側有鈑修痕。  
右後方有鈑修痕。  
正後方有鈑修痕。

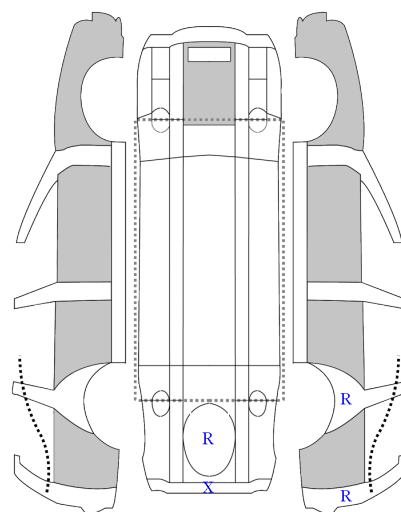
車骨結構圖

無任何異常之痕跡。  
無任何異常之痕跡。  
無任何泡水之痕跡。  
異常

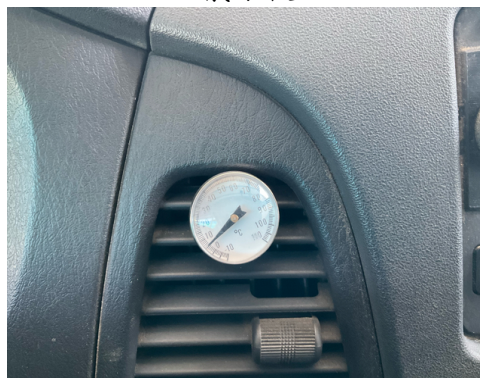
空調溫度

| 5. 前空調風速開關各段風速 | 正常 | 6. 前空調冷氣作動中央出風口溫度 | 5°C |
