認證編號 CPF2394624C108

## 車輛資料 Vehicle Information

## 車輛認證總結報告 Vehicle Inspection Findings

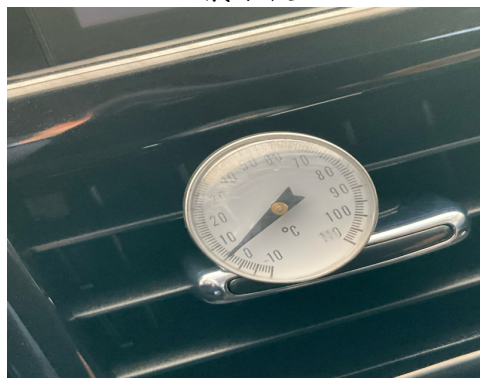
空調溫度

| 5. 前空調風速開關各段風速 | 正常 | 6. 前空調冷氣作動中央出風口溫度 | 5°C |
