認證編號 CPF23946251005

## 車輛資料 Vehicle Information

## 車輛認證總結報告 Vehicle Inspection Findings

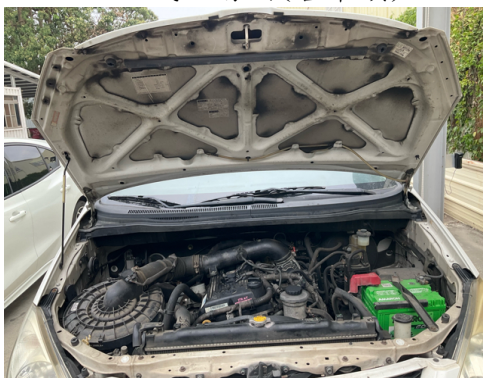
引擎室

本車引擎號碼無異常。

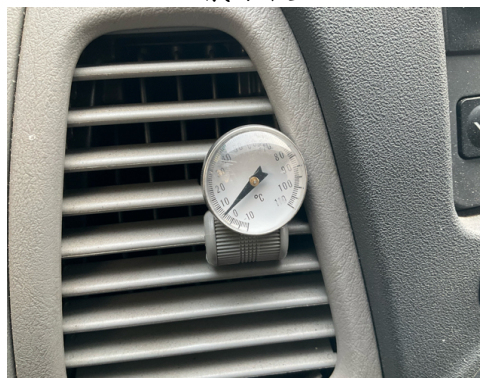
空調溫度

| 5. 前空調風速開關各段風速 | 正常 | 6. 前空調冷氣作動中央出風口溫度 | 5°C |
