認證編號 CPF23946251022

## 車輛資料 Vehicle Information

## 車輛認證總結報告 Vehicle Inspection Findings

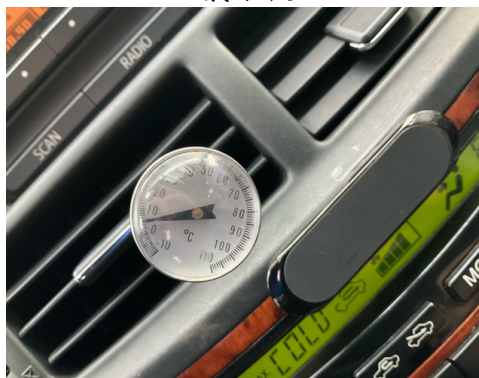
空調溫度

| 5. 前空調風速開關各段風速 | 正常 | 6. 前空調冷氣作動中央出風口溫度 | 5°C |
