# YES 車輛認證書

認證編號 CPF23946251049

| 廠牌 Make | TOYOTA |
| 車型 Model | VIOS |

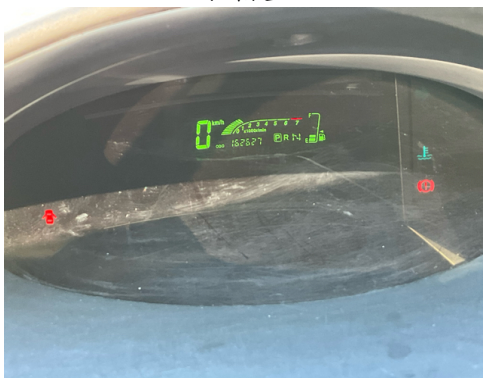
| 現況實車里程 Mileage<br>(僅揭露，不具保證效力) | 162,627 |

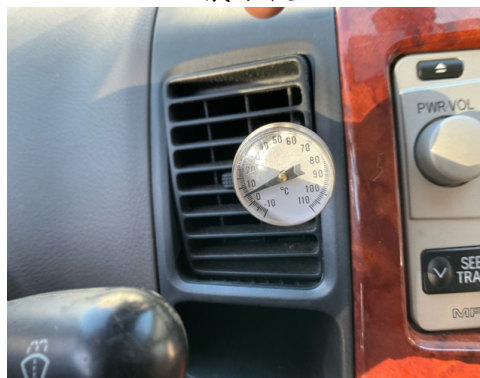
空調溫度

| 5. 前空調風速開關各段風速 | 正常 | 6. 前空調冷氣作動中央出風口溫度 | 5°C |
