認證編號 CPF23946252055

## 車輛資料 Vehicle Information

## 車輛認證總結報告 Vehicle Inspection Findings

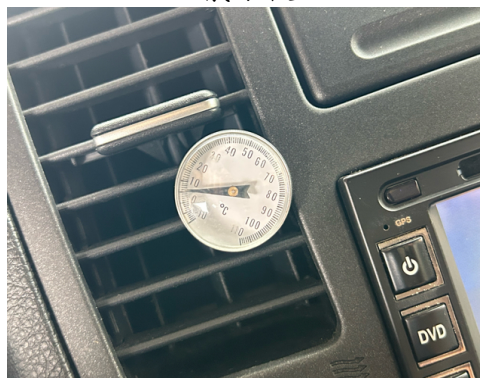
空調溫度

| 5. 前空調風速開關各段風速 | 正常 | 6. 前空調冷氣作動中央出風口溫度 | 5°C |
