# YES 車輛認證書

認證編號 CPF23946252089

| 廠牌 Make | NISSAN |
| 車型 Model | LIVINA |

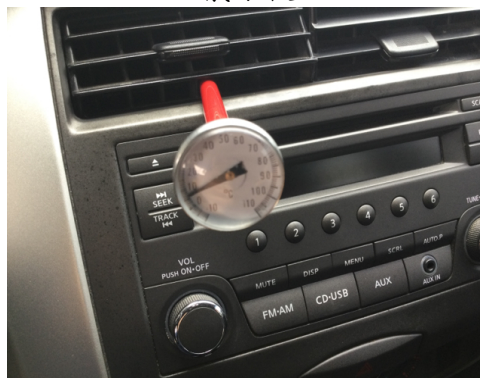
空調溫度

| 5. 前空調風速開關各段風速 | 正常 | 6. 前空調冷氣作動中央出風口溫度 | 5°C |
