認證編號 CPF23946253051

## 車輛資料 Vehicle Information

## 車輛認證總結報告 Vehicle Inspection Findings

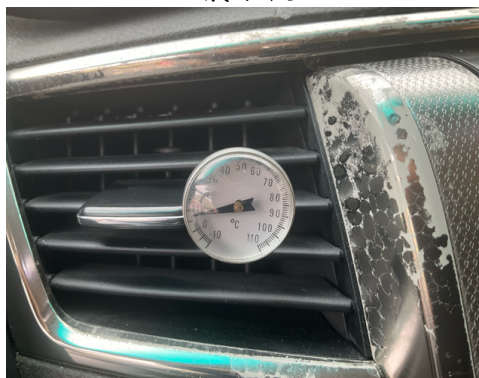
空調溫度

| 5. 前空調風速開關各段風速 | 正常 | 6. 前空調冷氣作動中央出風口溫度 | 5°C |
