# YES 車輛認證書

認證編號 CPF23946253061

| 車型 Model | S-CLASS |

## 車輛認證總結報告 Vehicle Inspection Findings

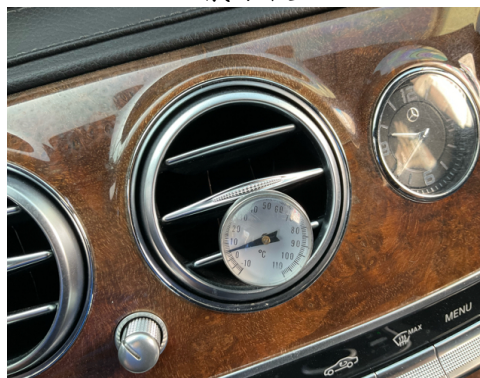
空調溫度

| 5. 前空調風速開關各段風速 | 正常 | 6. 前空調冷氣作動中央出風口溫度 | 5°C |
