認證編號 CPF23946253067

## 車輛資料 Vehicle Information

## 車輛認證總結報告 Vehicle Inspection Findings

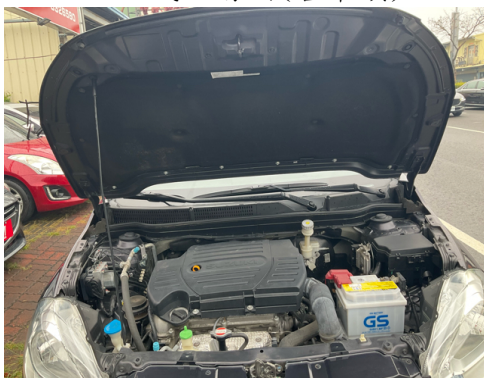
引擎室

本車引擎號碼無異常。

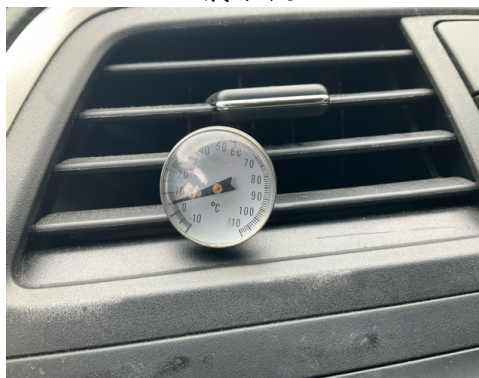
空調溫度

| 5. 前空調風速開關各段風速 | 正常 | 6. 前空調冷氣作動中央出風口溫度 | 5°C |
