# YES 車輛認證書

認證編號 CPF23946253098

| 廠牌 Make | TOYOTA |
| 車型 Model | WISH |

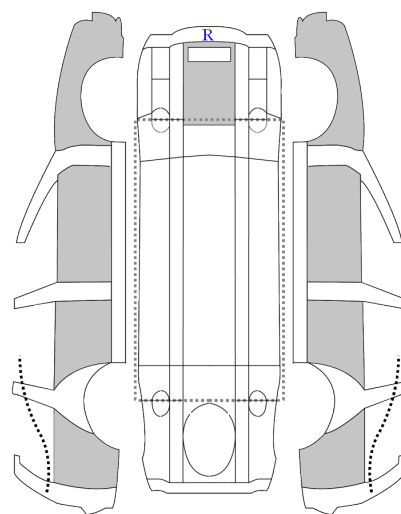
車骨結構圖

本車體骨架結構無修復跡象。
