認證編號 CPF23946254004

## 車輛資料 Vehicle Information

| 車型 Model | ALPHARD |

## 車輛認證總結報告 Vehicle Inspection Findings

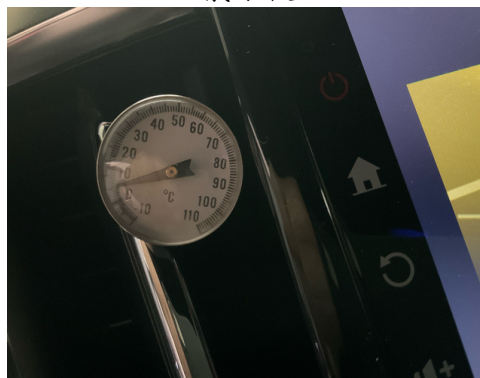
空調溫度

| 5. 前空調風速開關各段風速 | 正常 | 6. 前空調冷氣作動中央出風口溫度 | 5°C |
