認證編號 CPF23946254012

## 車輛資料 Vehicle Information

## 車輛認證總結報告 Vehicle Inspection Findings

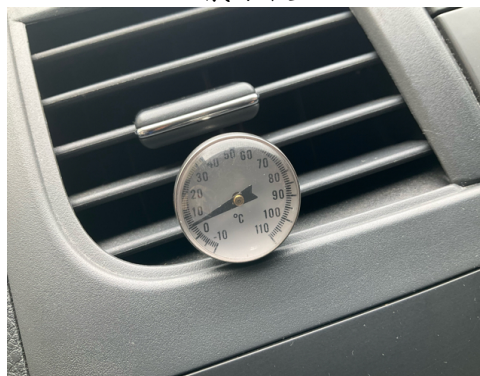
空調溫度

| 5. 前空調風速開關各段風速 | 正常 | 6. 前空調冷氣作動中央出風口溫度 | 5°C |
