認證編號 CPF23946254015

## 車輛資料 Vehicle Information

## 車輛認證總結報告 Vehicle Inspection Findings

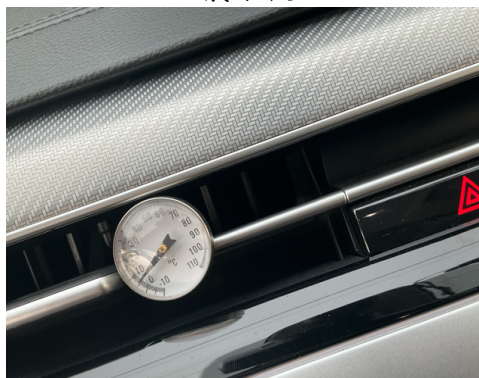
空調溫度

| 5. 前空調風速開關各段風速 | 正常 | 6. 前空調冷氣作動中央出風口溫度 | 5°C |
