認證編號 CPF23946254062

## 車輛資料 Vehicle Information

## 車輛認證總結報告 Vehicle Inspection Findings

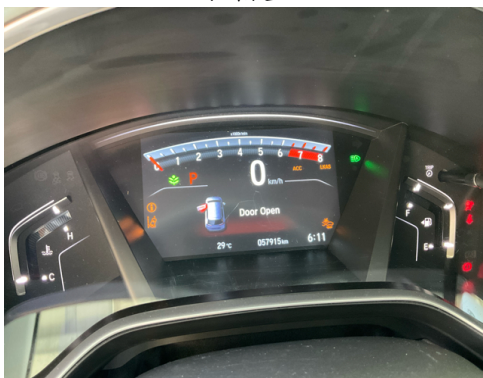
| 現況實車里程 Mileage<br>(僅揭露，不具保證效力) | 57,915 |

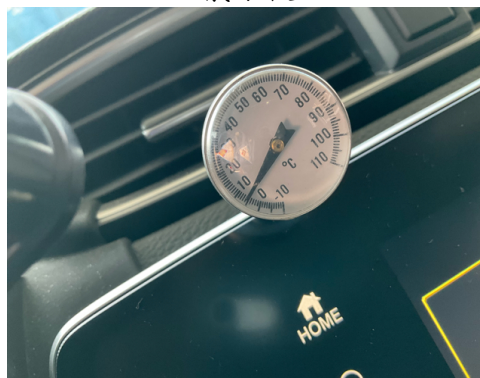
空調溫度

| 5. 前空調風速開關各段風速 | 正常 | 6. 前空調冷氣作動中央出風口溫度 | 5°C |
