認證編號 CPF23946254115

## 車輛資料 Vehicle Information

## 車輛認證總結報告 Vehicle Inspection Findings

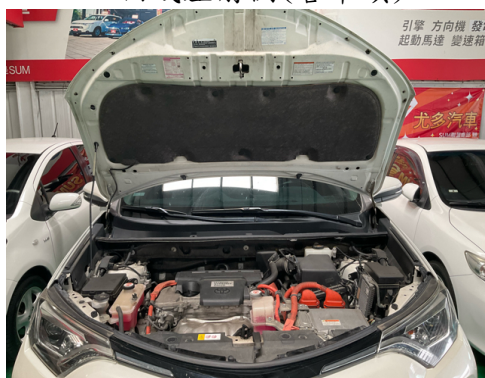
引擎室

本車引擎號碼無異常。

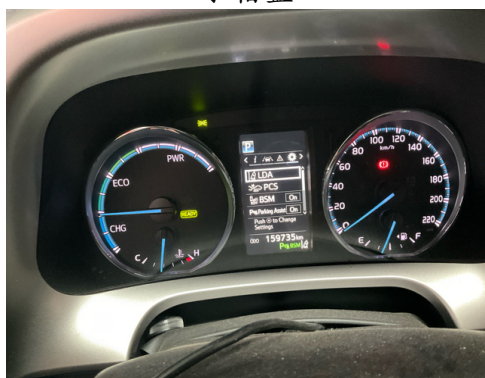
| 現況實車里程 Mileage<br>(僅揭露，不具保證效力) | 159,735 |

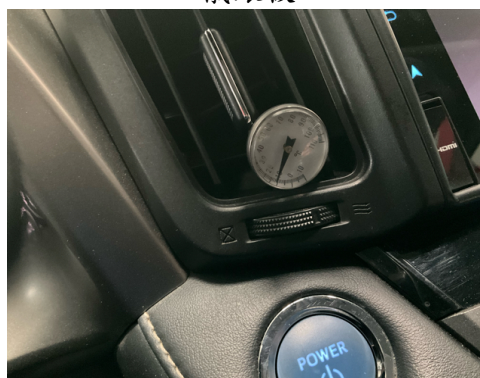
空調溫度

| 5. 前空調風速開關各段風速 | 正常 | 6. 前空調冷氣作動中央出風口溫度 | 5°C |
