認證編號 CPF23946254129

## 車輛資料 Vehicle Information

## 車輛認證總結報告 Vehicle Inspection Findings

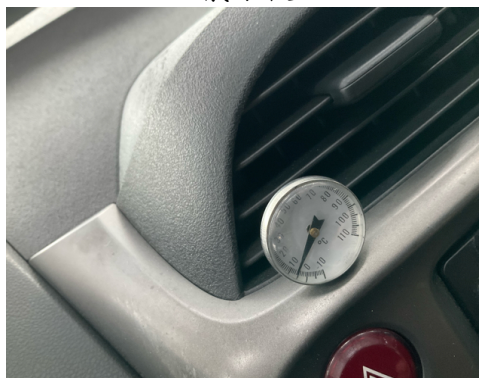
空調溫度

| 5. 前空調風速開關各段風速 | 正常 | 6. 前空調冷氣作動中央出風口溫度 | 5°C |
