認證編號 CPF23946255076

## 車輛資料 Vehicle Information

## 車輛認證總結報告 Vehicle Inspection Findings

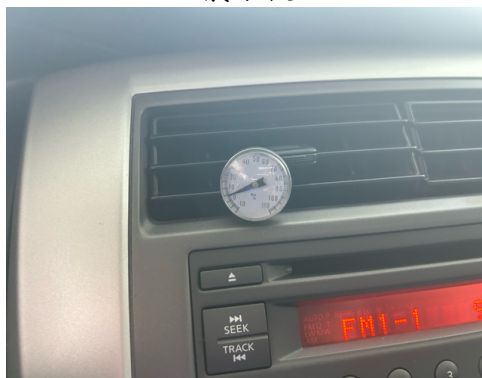
空調溫度

| 5. 前空調風速開關各段風速 | 正常 | 6. 前空調冷氣作動中央出風口溫度 | 5°C |
