認證編號 CPF23946256046

## 車輛資料 Vehicle Information

## 車輛認證總結報告 Vehicle Inspection Findings

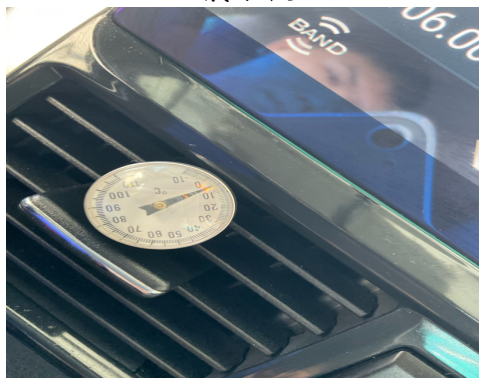
空調溫度

| 5. 前空調風速開關各段風速 | 正常 | 6. 前空調冷氣作動中央出風口溫度 | 5°C |
