認證編號 CPF23946256065

## 車輛資料 Vehicle Information

| 車型 Model | CR-V |

## 車輛認證總結報告 Vehicle Inspection Findings

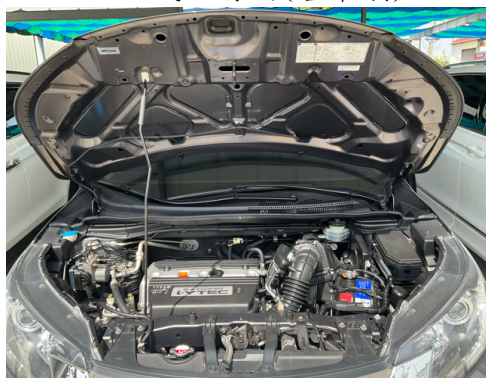
引擎室

本車引擎號碼無異常。

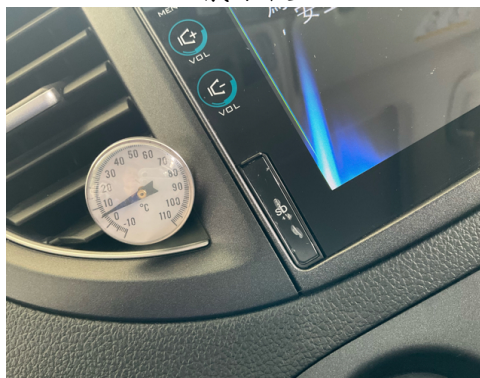
空調溫度

| 5. 前空調風速開關各段風速 | 正常 | 6. 前空調冷氣作動中央出風口溫度 | 5°C |
