認證編號 CPF23946256088

## 車輛資料 Vehicle Information

## 車輛認證總結報告 Vehicle Inspection Findings

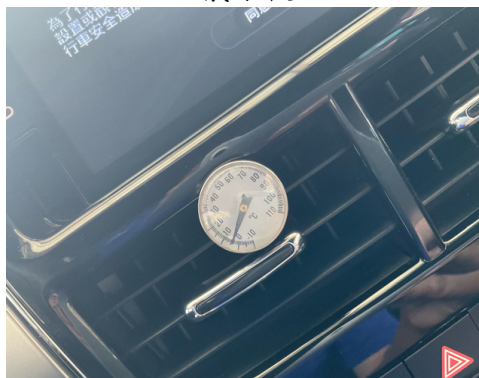
空調溫度

| 5. 前空調風速開關各段風速 | 正常 | 6. 前空調冷氣作動中央出風口溫度 | 5°C |
