認證編號 CPF23946256103

## 車輛資料 Vehicle Information

## 車輛認證總結報告 Vehicle Inspection Findings

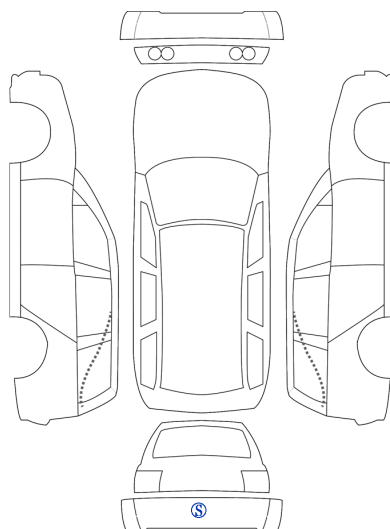
車體外觀圖

本車體骨架結構無修復跡象。

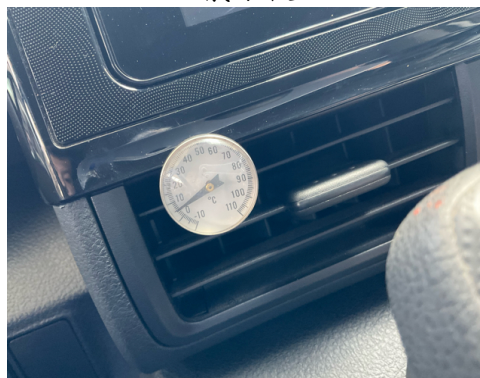
空調溫度

| 5. 前空調風速開關各段風速 | 正常 | 6. 前空調冷氣作動中央出風口溫度 | 5°C |
