# YES 車輛認證書

認證編號 CPF23946257026

| 廠牌 Make | HONDA |
| 車型 Model | FIT |

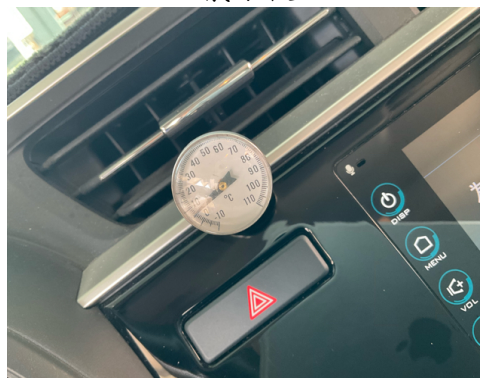
空調溫度

| 5. 前空調風速開關各段風速 | 正常 | 6. 前空調冷氣作動中央出風口溫度 | 5°C |
