認證編號 CPF23946257035

## 車輛資料 Vehicle Information

## 車輛認證總結報告 Vehicle Inspection Findings

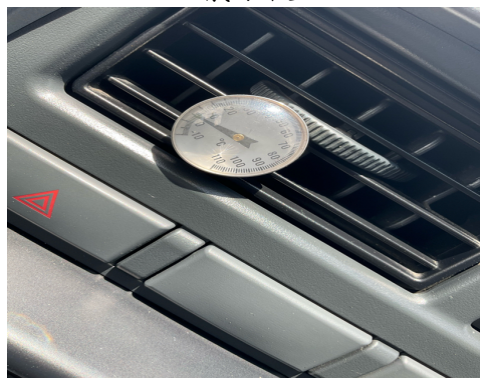
空調溫度

| 5. 前空調風速開關各段風速 | 正常 | 6. 前空調冷氣作動中央出風口溫度 | 5°C |
