認證編號 CPF23946257037

## 車輛資料 Vehicle Information

## 車輛認證總結報告 Vehicle Inspection Findings

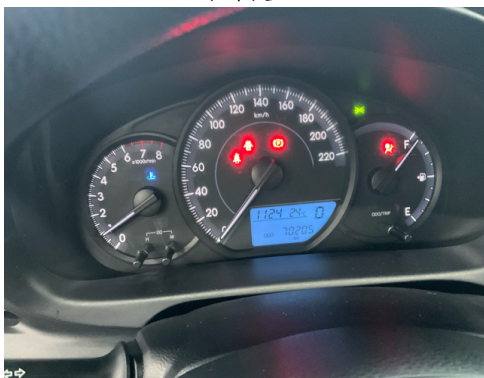
| 現況實車里程 Mileage<br>(僅揭露，不具保證效力) | 70,205 |

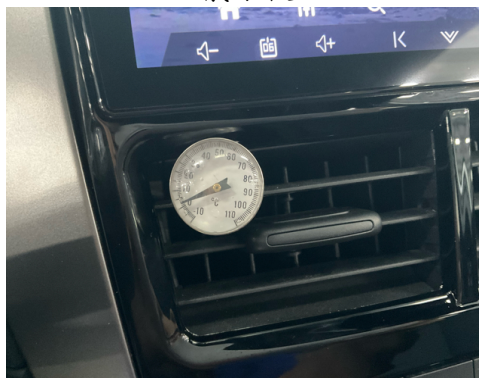
空調溫度

| 5. 前空調風速開關各段風速 | 正常 | 6. 前空調冷氣作動中央出風口溫度 | 5°C |
