認證編號 CPF23946257038

## 車輛資料 Vehicle Information

## 車輛認證總結報告 Vehicle Inspection Findings

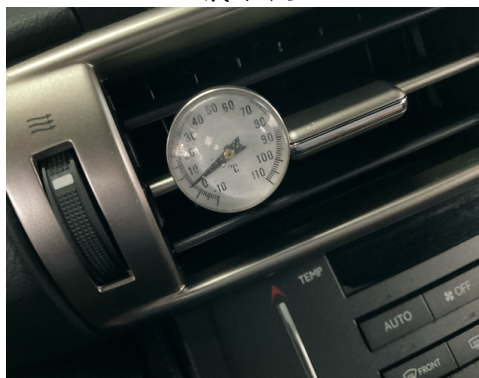
空調溫度

| 5. 前空調風速開關各段風速 | 正常 | 6. 前空調冷氣作動中央出風口溫度 | 5°C |
