# YES 車輛認證書

認證編號 CPF23946257045

| 車型 Model | SUPER SENTRA |

## 車輛認證總結報告 Vehicle Inspection Findings

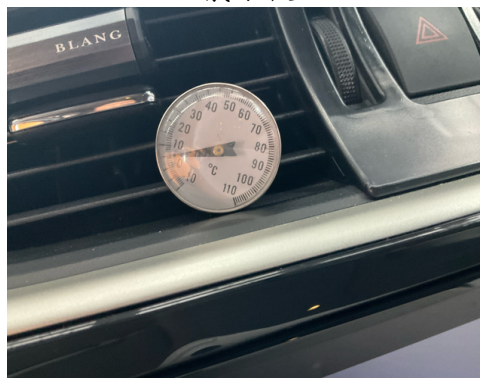
空調溫度

| 5. 前空調風速開關各段風速 | 正常 | 6. 前空調冷氣作動中央出風口溫度 | 5°C |
