認證編號 CPF23946257058

## 車輛資料 Vehicle Information

## 車輛認證總結報告 Vehicle Inspection Findings

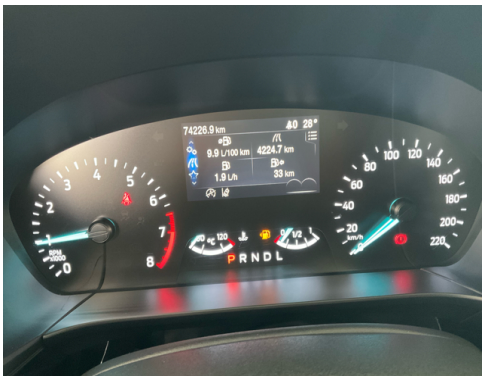
| 現況實車里程 Mileage<br>(僅揭露，不具保證效力) | 74,226 |

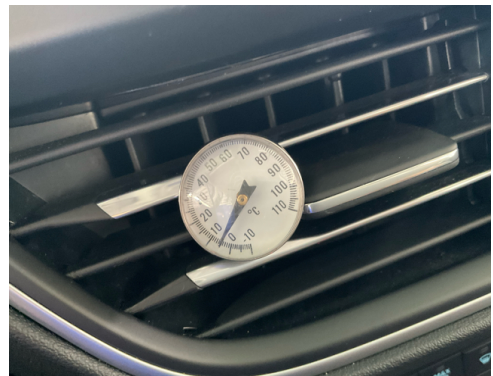
空調溫度

| 5. 前空調風速開關各段風速 | 正常 | 6. 前空調冷氣作動中央出風口溫度 | 5°C |
