認證編號 CPF23946257068

## 車輛資料 Vehicle Information

## 車輛認證總結報告 Vehicle Inspection Findings

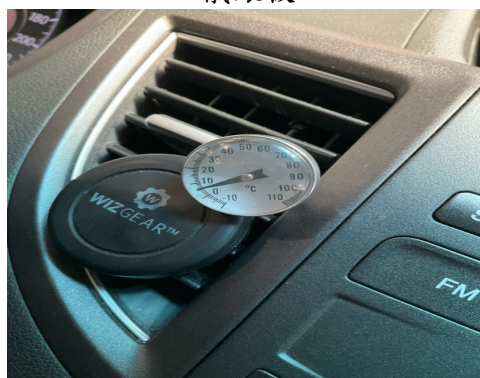
空調溫度

| 5. 前空調風速開關各段風速 | 正常 | 6. 前空調冷氣作動中央出風口溫度 | 5°C |
