認證編號 CPF23946257077

## 車輛資料 Vehicle Information

## 車輛認證總結報告 Vehicle Inspection Findings

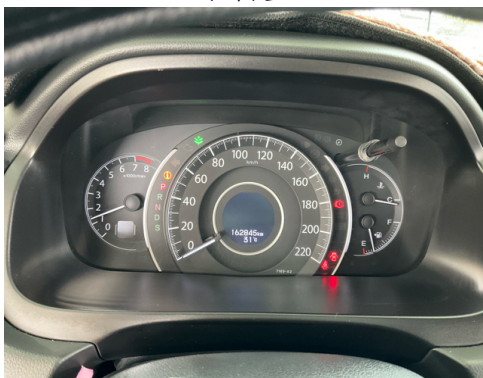
| 現況實車里程 Mileage<br>(僅揭露，不具保證效力) | 162,845 |

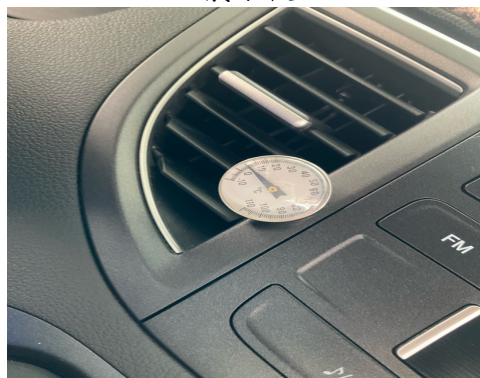
空調溫度

| 5. 前空調風速開關各段風速 | 正常 | 6. 前空調冷氣作動中央出風口溫度 | 5°C |
