認證編號 CPF23946257094

## 車輛資料 Vehicle Information

## 車輛認證總結報告 Vehicle Inspection Findings

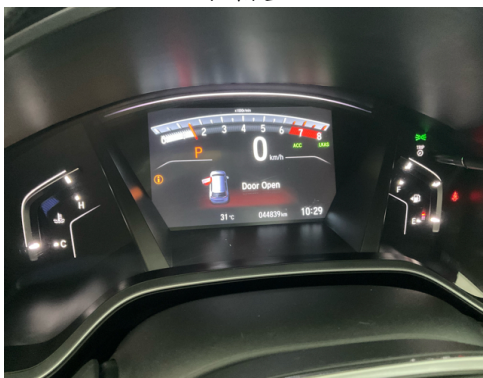
| 現況實車里程 Mileage<br>(僅揭露，不具保證效力) | 44,839 |

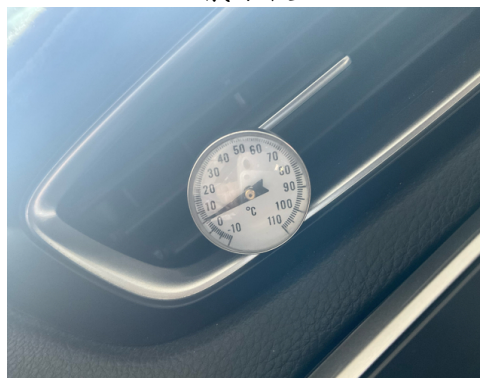
空調溫度

| 5. 前空調風速開關各段風速 | 正常 | 6. 前空調冷氣作動中央出風口溫度 | 5°C |
