認證編號 CPF23946257095

## 車輛資料 Vehicle Information

## 車輛認證總結報告 Vehicle Inspection Findings

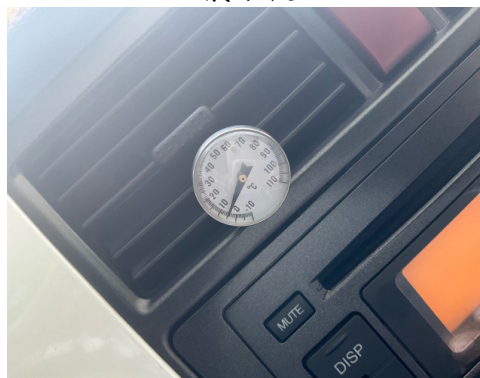
空調溫度

| 5. 前空調風速開關各段風速 | 正常 | 6. 前空調冷氣作動中央出風口溫度 | 5°C |
