認證編號 CPF23946257121

## 車輛資料 Vehicle Information

## 車輛認證總結報告 Vehicle Inspection Findings

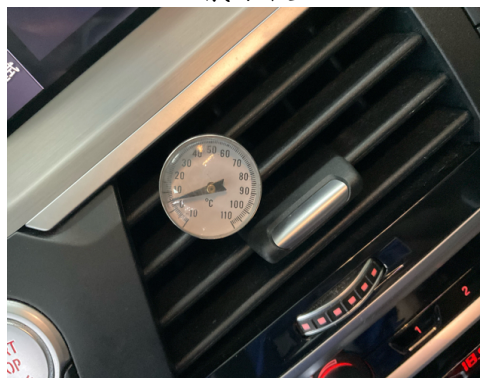
空調溫度

| 5. 前空調風速開關各段風速 | 正常 | 6. 前空調冷氣作動中央出風口溫度 | 5°C |
