認證編號 CPF23946258011

## 車輛資料 Vehicle Information

## 車輛認證總結報告 Vehicle Inspection Findings

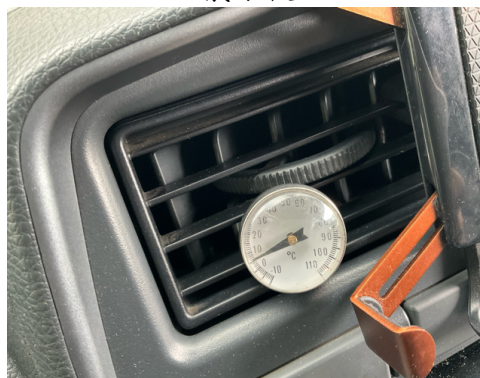
空調溫度

| 5. 前空調風速開關各段風速 | 正常 | 6. 前空調冷氣作動中央出風口溫度 | 5°C |
