認證編號 CPF23946258012

## 車輛資料 Vehicle Information

## 車輛認證總結報告 Vehicle Inspection Findings

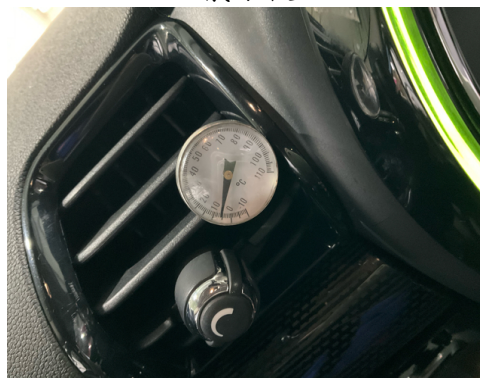
空調溫度

| 5. 前空調風速開關各段風速 | 正常 | 6. 前空調冷氣作動中央出風口溫度 | 5°C |
